全国的に見たバイオマス発電所の事故対応と自社対策について

バイオマス発電所における爆発・火災事故 及びその対応について

令和6年9月10日

産業保安・安全グループ 電力安全課

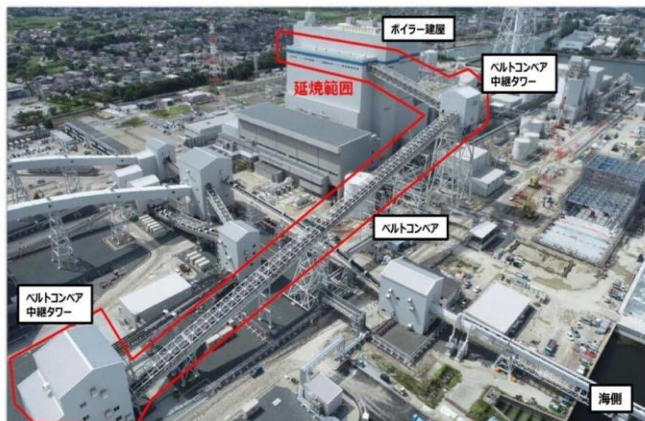
- 令和6年1月31日15時11分頃 武豊火力発電所（愛知県知多郡武豊町）において、バイオマス燃料（木質ペレット）搬送中にボイラー建屋内のバンカー※付近及びベルトコンベアで爆発・火災が発生。同日20時04分頃に鎮火した。
- 爆発・火災による人的被害は無し。

※ ボイラーの手前で燃料を一時的に保存しておく設備

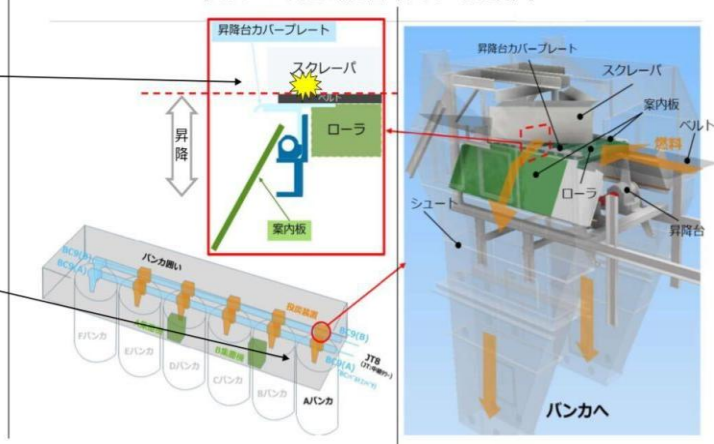
【スクレーパー周辺の構造図（ボイラー建屋内）】

- （株）JERAの事故調査によれば、木質ペレットを高速で輸送することでペレットが粉じん化し、ボイラー建屋内のバンカー上部の粉じん濃度が上昇。
- 加えて、木質ペレットをベルトコンベアからバンカーへ払い落とす装置（スクレーパー）とベルトコンベアとの間で発生した摩擦熱が着火源となり、粉じん爆発に至った可能性が高いとの結論が得られている。

【着火の推定原因】

スクレーパーが正常時よりも低い位置で固定されており、ベルトコンベアに摩擦が発生して着火

ペレットをベルトコンベアからバンカー内へ払い落とす際にバンカー上部の空間で粉じん濃度が上昇

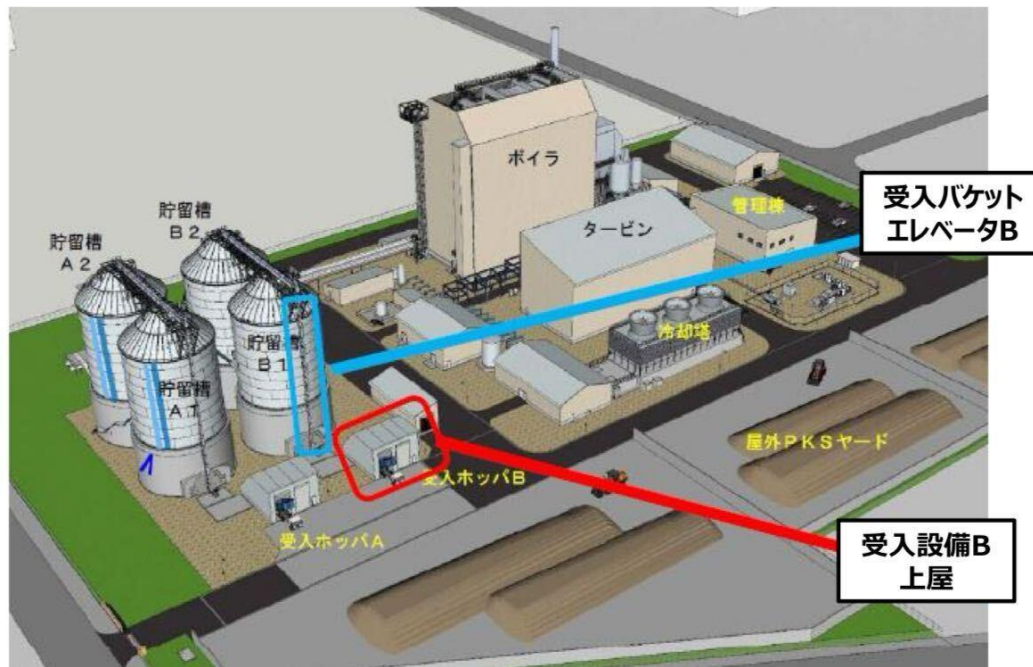
- 令和6年7月19日09時31分頃、**石狩新港バイオマス発電所**（北海道石狩市）において、**バイオマス燃料（木質ペレット）搬送中に燃料受入建屋内の受入ホッパー※付近及びバケットエレベータで爆発・火災が発生**。同日**19時55分頃鎮火**した。
- 爆発・火災により、**作業員1名が火傷による重症を負った**。

※ トラック等で運ばれてきた燃料を流し込むための設備
